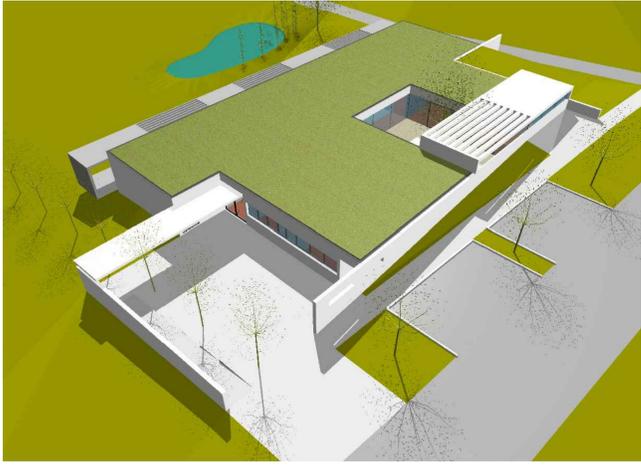
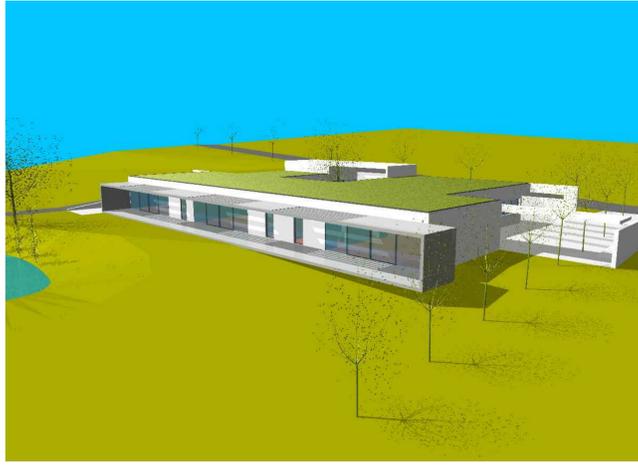
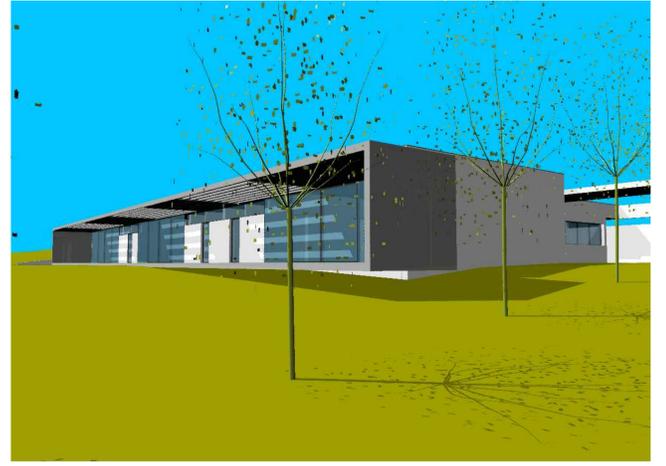
grundriss / m=1:200

| 1 | zugang - platzsituation | |
| 2 | gedeckter eingang | |
| 3 | windfang - schmutzschleuse | |
| 4 | leiferzimmer | 15,00 m ² |
| 5 | personalraum | 19,25 m ² |
| 6 | dusche / wc - personal | 4,25 m ² |
| 7 | behinderten-wc / besucher | 4,08 m ² |
| 8 | "aula" / warten eltern / essen - zum atrium offenbar | 116,03 m ² |
| 9 | küche mit durchreiche zum essbereich | 21,85 m ² |
| 10 | garderoben mit ausgang auf beispielbare terrassen | 13,00 m ² |
| 11 | waschräume / toiletten | 7,00 m ² |
| 12 | abstellraum | 5,00 m ² |
| 13 | gruppenräume mit spielmulde und wirtschaftsecke | 64,00 m ² |
| 14 | bewegungs- und ruheraum / zum atrium offenbar | 80,50 m ² |
| 15 | abstellraum | 18,20 m ² |
| 16 | atrium / innenhof | 92,00 m ² |
| 17 | von höher gelegenem hofmeindlweg einsehbar | |
| 18 | abstellraum mit mehrzweckbecken / belüftet | 10,12 m ² |
| 19 | lagerraum belüftet | 5,04 m ² |
| 20 | müll | 3,20 m ² |
| 21 | ausenabstellraum | 18,20 m ² |
| 22 | technikraum / heizung / lüftung | 18,20 m ² |
| 23 | beispielbare terrasse - überdacht | 110,00 m ² |
| 24 | biotop / lernleisch - von beispielbarer terrasse einsehbar | |
| 25 | mit "wasserfall" über findlinge zur wasserbelebung | |
| 26 | pkw-stellplätze behindertengerecht | |
| 27 | bestehender spielbereich mit altem baumbestand | |
| 28 | abbruch des bestehenden gebäudes | |
